**Autorità di Sistema Portuale del Mare Adriatico Meridionale
PORTO DI BRINDISI**

**RIQUALIFICAZIONE DELLA STAZIONE MARITTIMA LATO MARE
NONCHÉ DEI PROSPETTI E COPERTURE DEGLI UFFICI
PROSPICIENTI PIAZZA VITTORIO EMANUELE II
CUP H89G15000200005**

RELAZIONE GENERALE E SPECIALISTICA

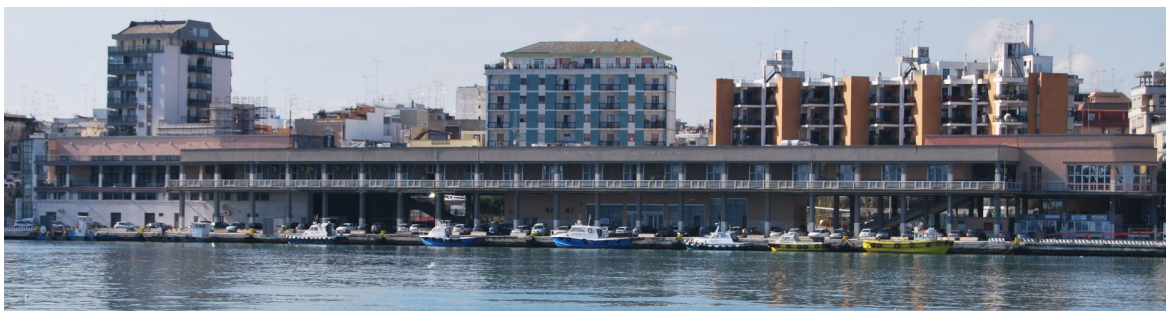
Foto: Ex Stazione Marittima vista da banchina Montecatini (Seno di Levante) – Prospetto ovest.

In più punti delle facciate dell'immobile in questione sono evidenti segni di deterioramento, causati dal tempo e da infiltrazioni oltre a quelli lasciati da diversi interventi manutentivi che si sono susseguiti negli anni sull'edificio, i quali rendono visibilmente i prospetti poco armoniosi nel loro complesso.

In particolar modo, sul prospetto fronte mare, sono visibili delle fessurazioni verticali su diversi pilastri, del piano terra e del primo piano, che coinvolgono anche il rivestimento lapideo di base degli stessi elementi strutturali.
